# Restauroinnin yhteistyöprojektit

opiskelijat kenttätöissä

*Kouvola 2014  
Kymenlaakson ammattikorkeakoulun julkaisuja.  
Sarja A. Nro 58*

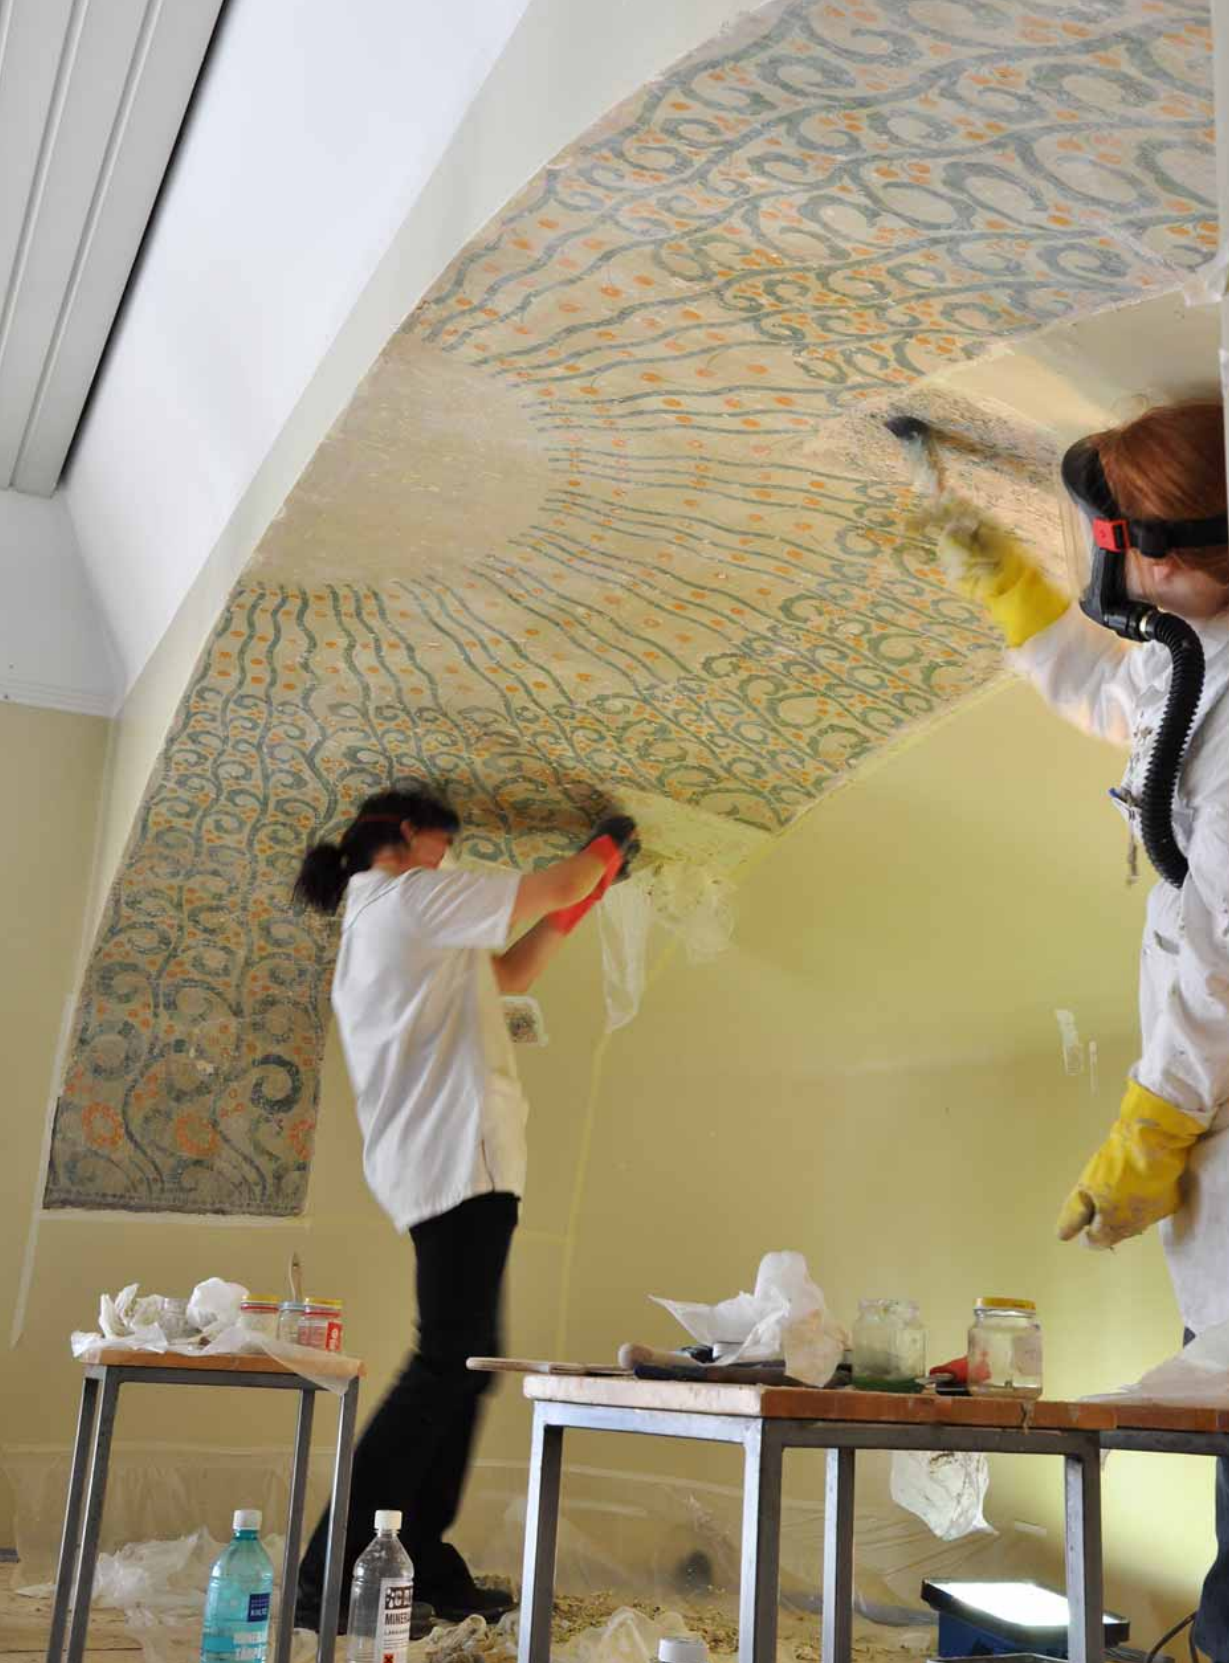
Portaikun kattokupolin ornamentimaalaukset kuorittiin esille maalinpoistoaineen avulla.

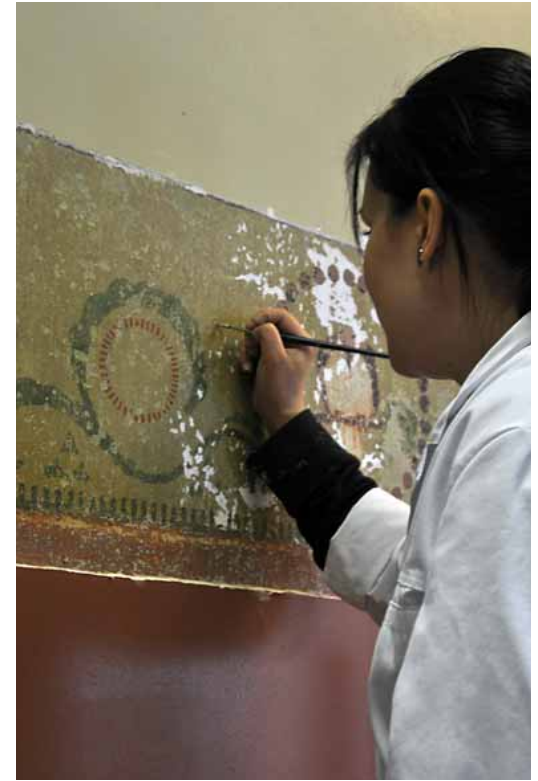
Maalausten vaurioalueet retusoiitiin yhtenäisen yleisilmeen saavuttamiseksi.

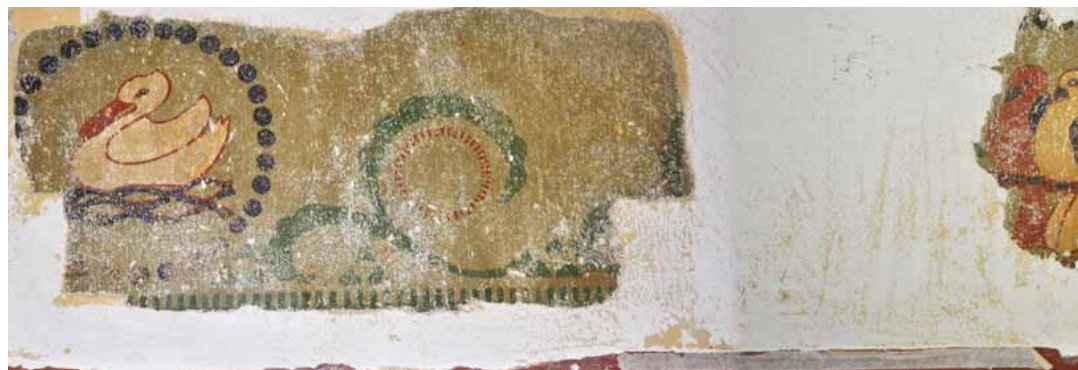
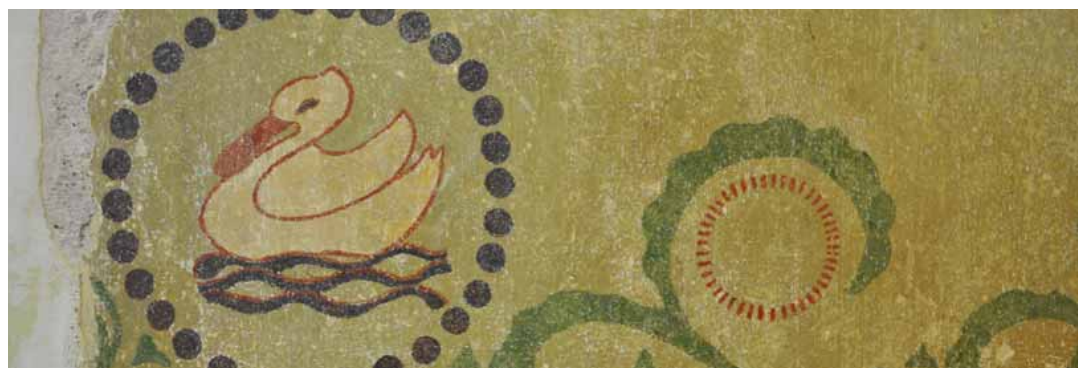
*Ensimmäisen kerroksen aulatilan boordimaalauksissa toistuvat erilaiset lintu- ja kasviaiheet.*

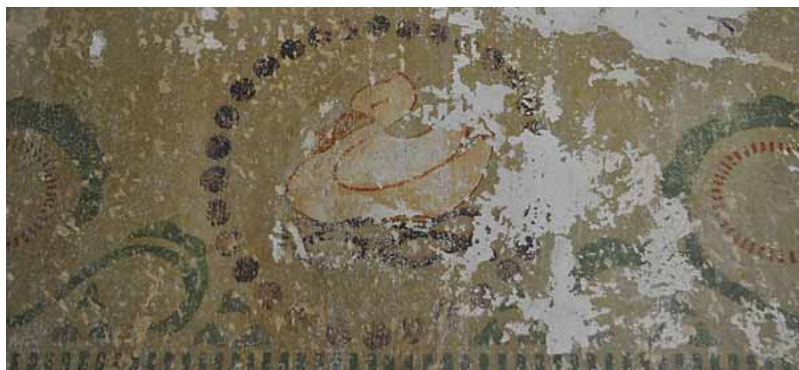
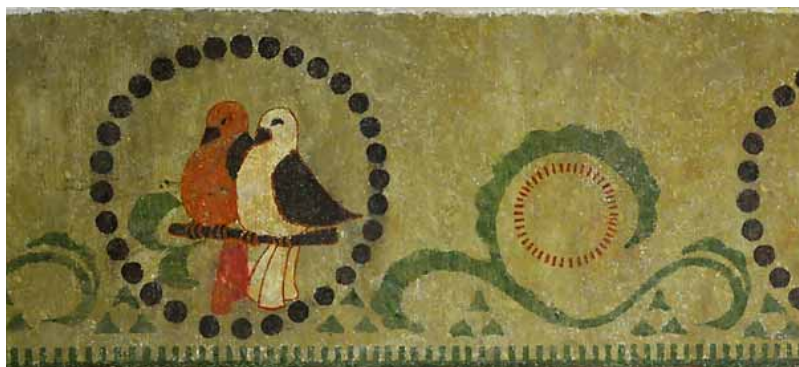
*Koristemaalausten vaurioasteet vaihtelivat maalipinnan hilseilystä maalikalvon puutumiseen asti.*

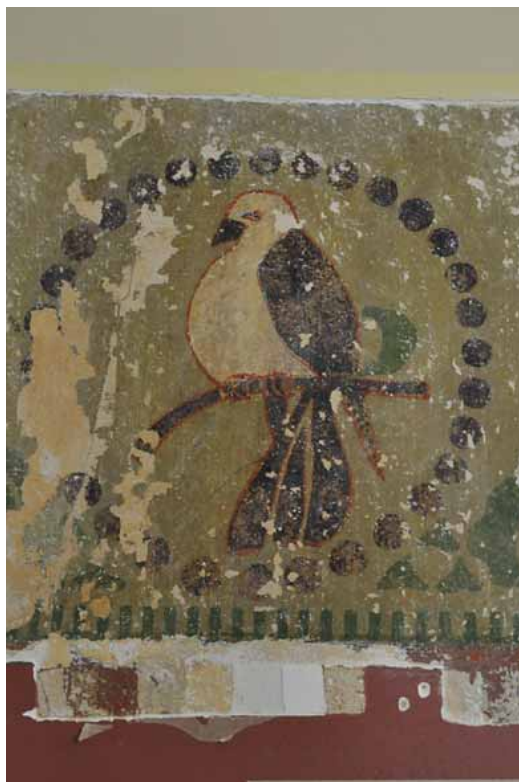
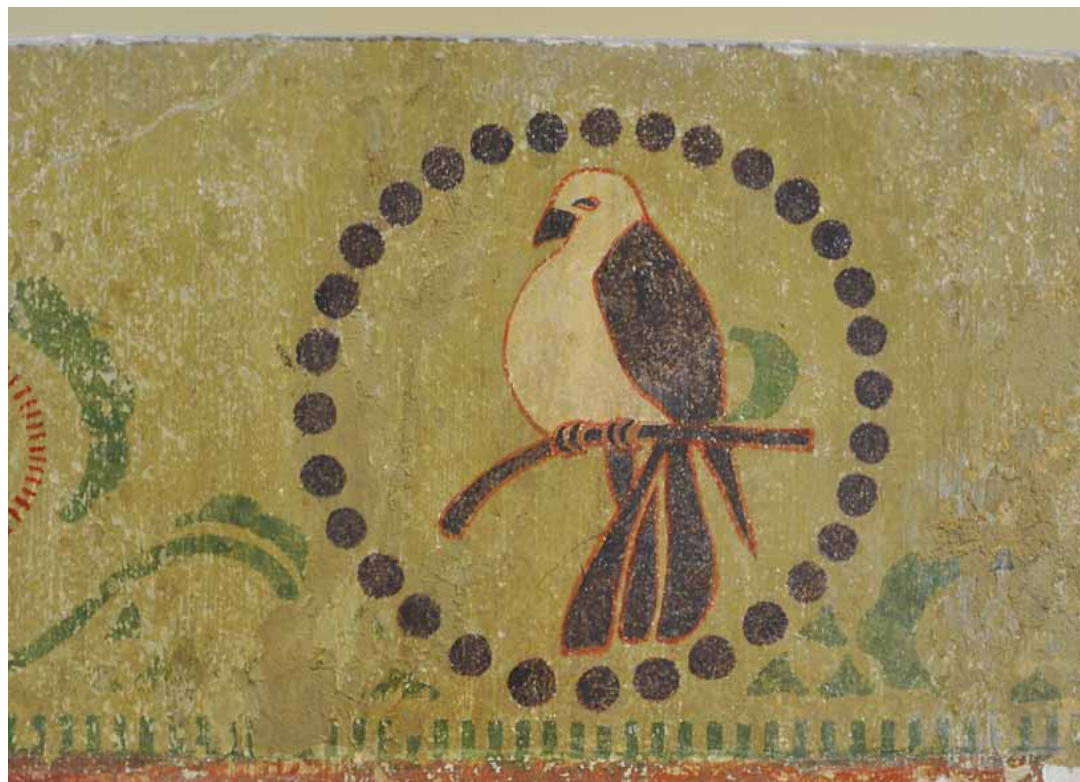
*Maalinpoisto toteutettiin sekä mekaanisia että kemiallisia menetelmiä hyödyntäen. Nuorimmat maalikerrostumat poistettiin maalinoistoaineella, jonka vaikutus neutralisoitiin tärpätillä. Koristemaalausta edeltävä maalikalvo liuotettiin alkoholilla ja poistettiin kirurginveistä apuna käyttäen. Oikealla maalaus ennen rekonsruktiota, vasemmalla restauroitu maalaus.*

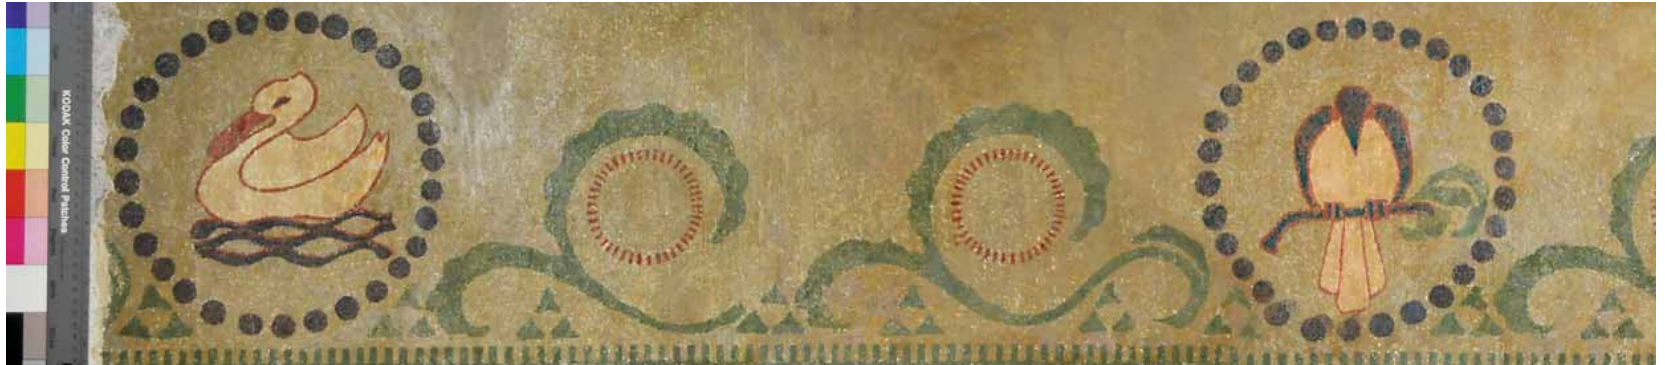
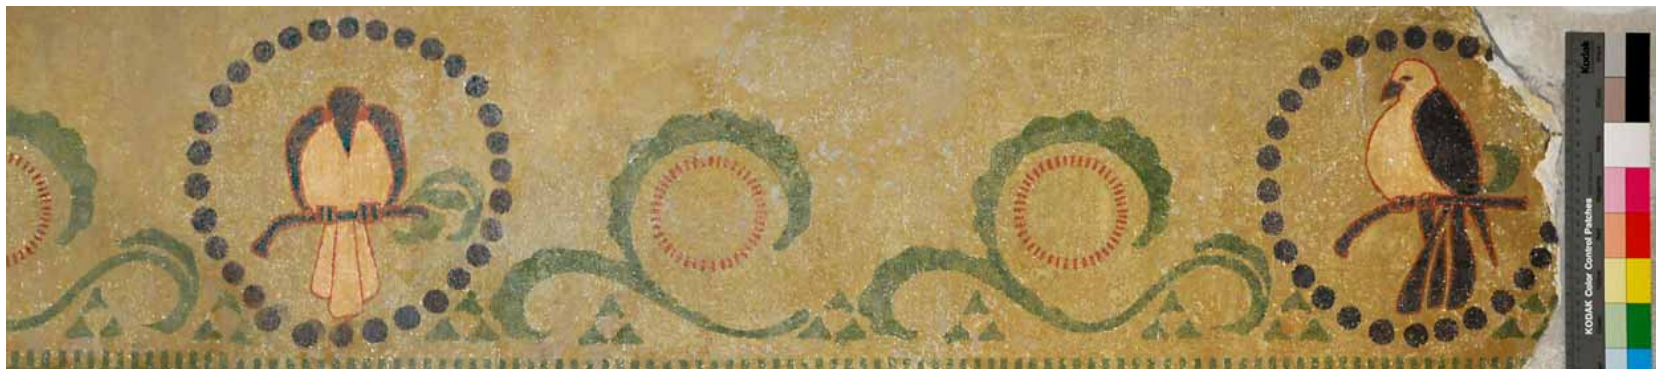
Rappauspinnan vauriokohdat täytettiin hienotasoitteella ja pohjustettiin gessolla. Rekonstruktiomaalaukset toteutettiin viivoitustekniikalla, jotta ero alkuperäisen ja restaurointimaalauksen välillä olisi helposti havaittavissa läheltä tarkasteltuna. Maalityyppinä käytettiin akryylivärejä. Kuvissa maalaukset retusoinnin jälkeen.

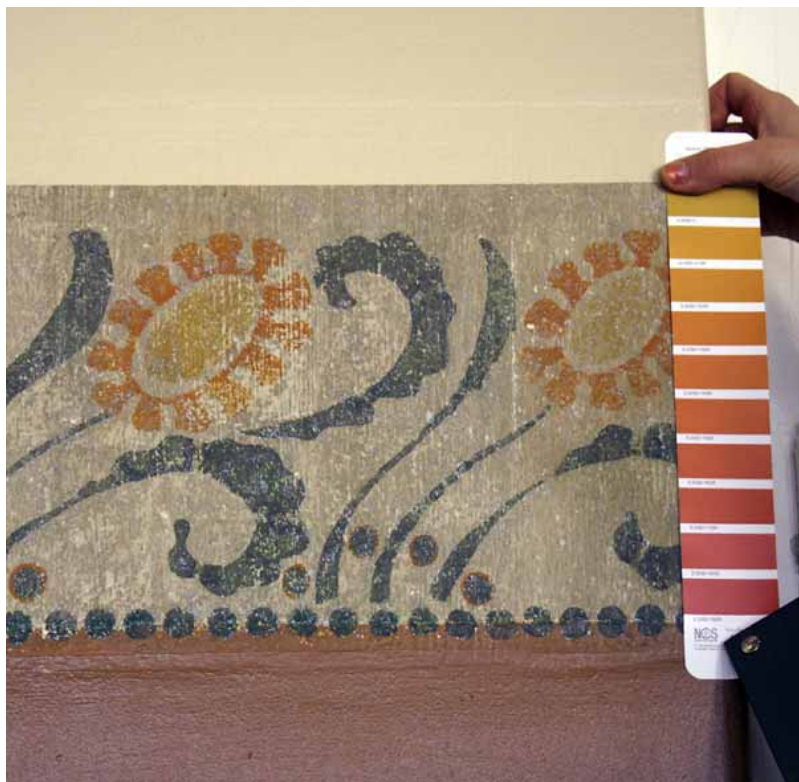
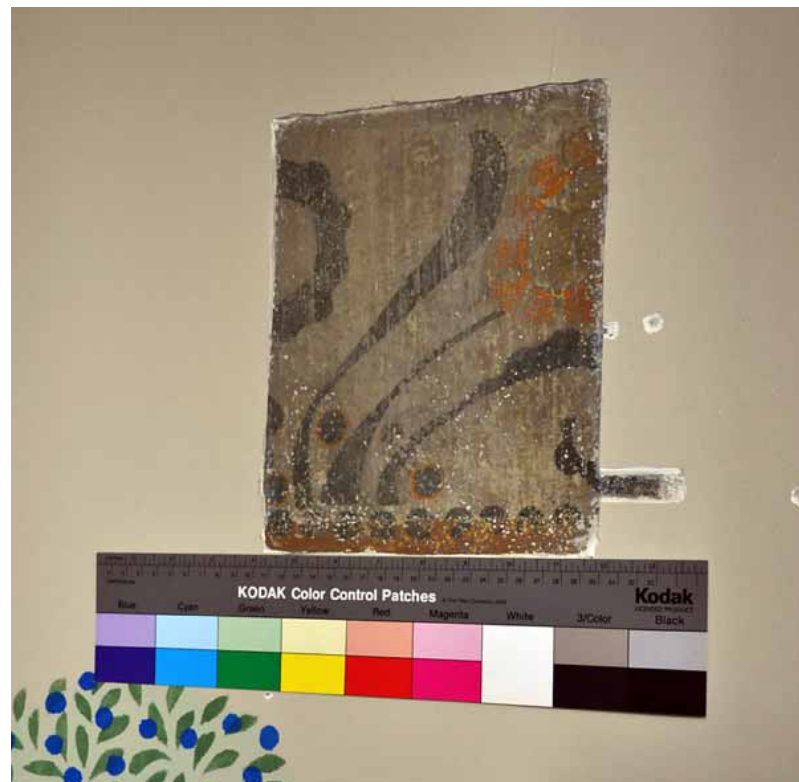
Alkuperäisten koristemaalausten värisävyt dokumentoitiin NCS-värijärjestelmän värikoodien mukaan. Kuvassa kolmannen kerroksen aulatilassa esiintyvä koristeaihe.

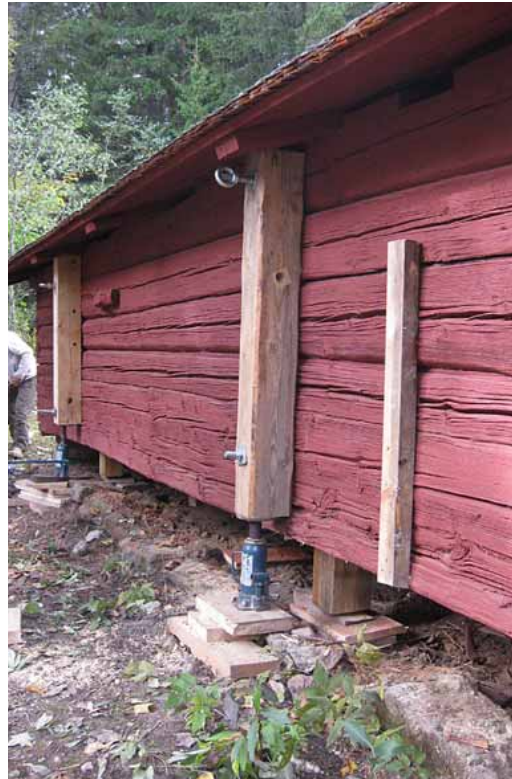
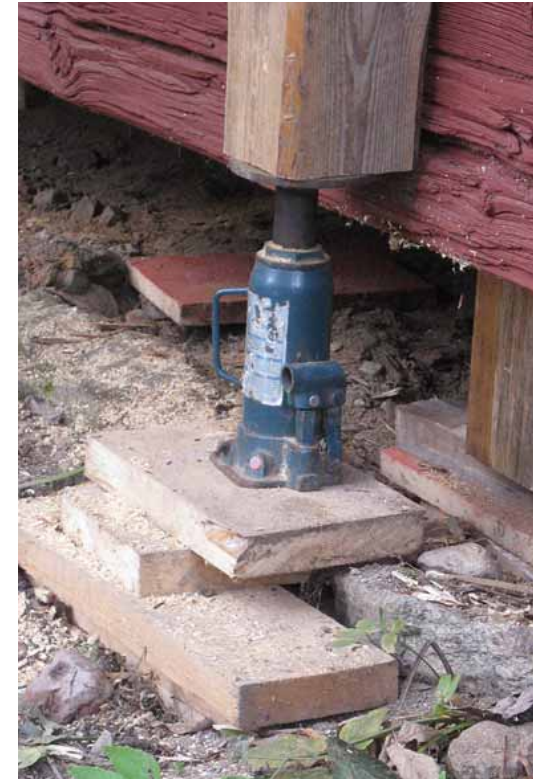
Työ aloitettiin siirtämällä rakennuksen sisällä maa-ainesta pois seinien vierustoilta, jotta saatiin työskentelytilaa kengitystyötä varten. Poistettava hirsi mitattiin salvosten merkitsemistä varten. Hirsiseinän sisä- ja ulkopuolelle kiinnitetyt följarit tukivat seinää nostotyön aikana.

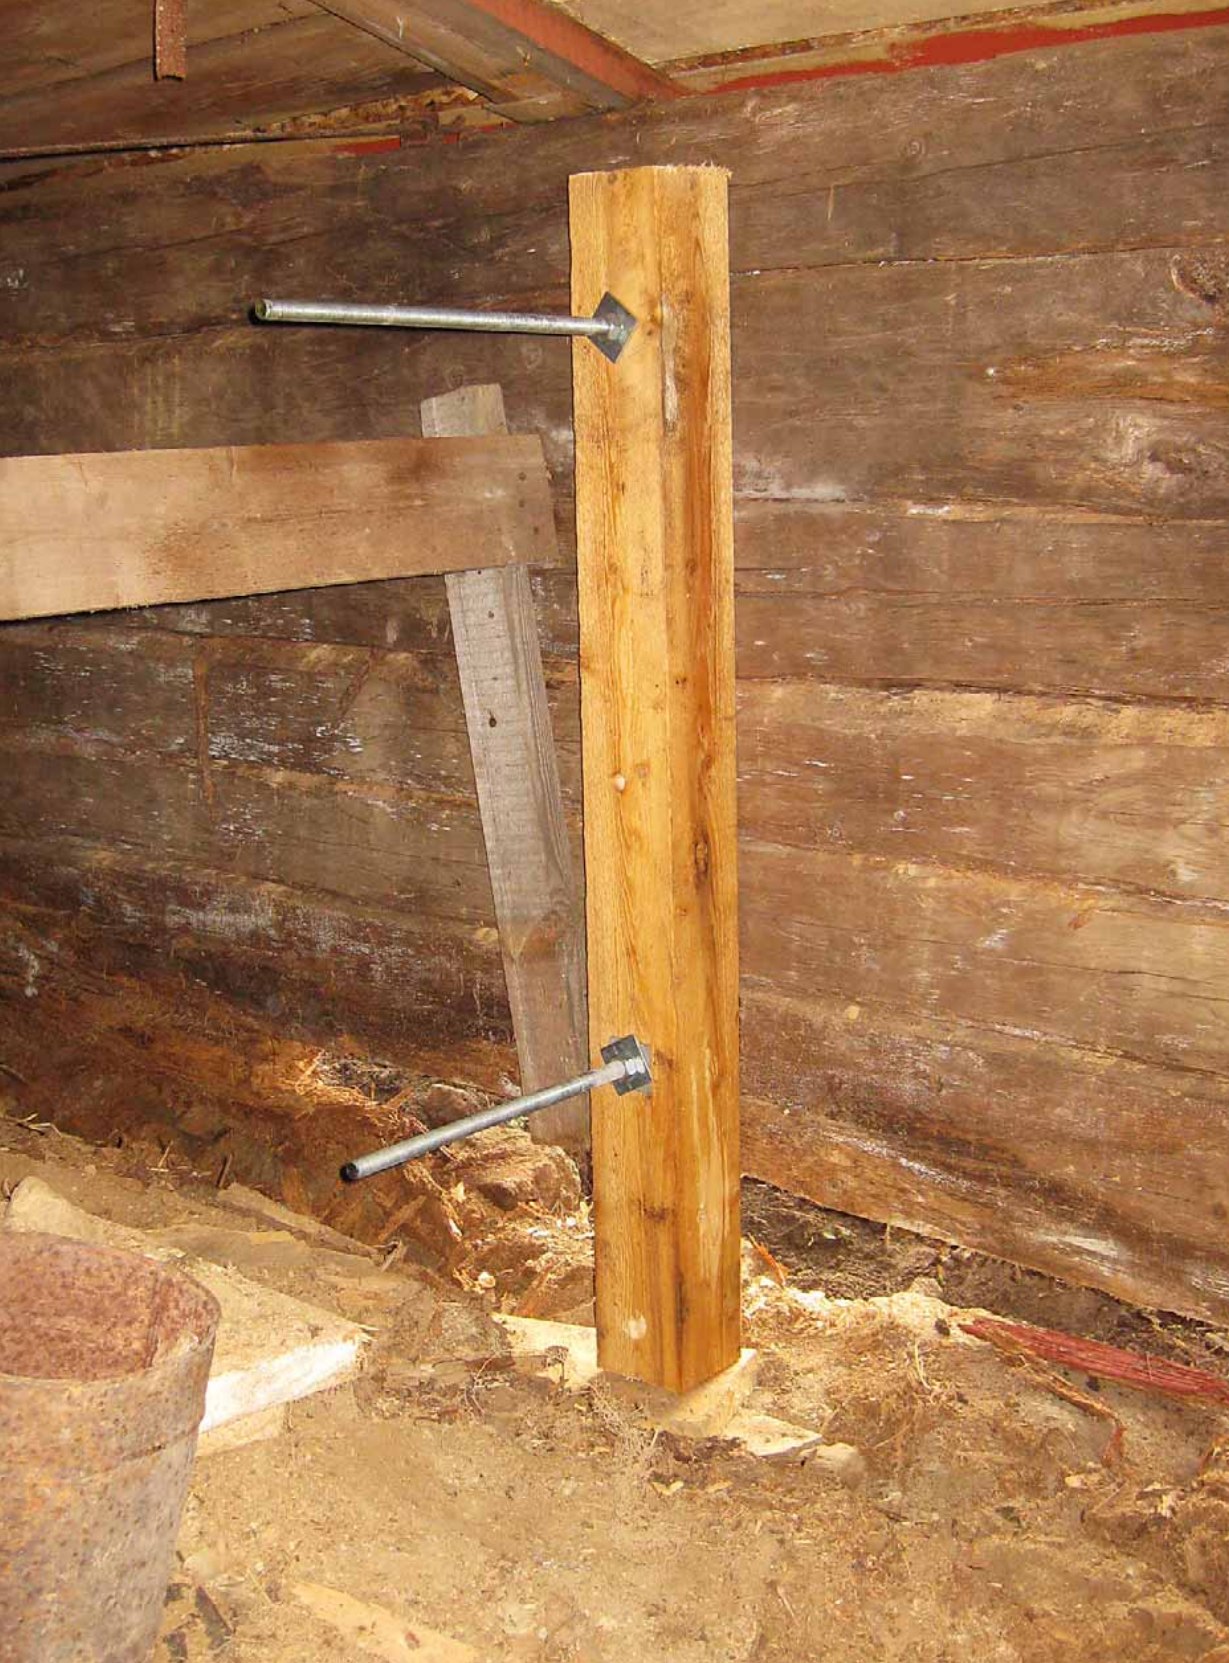
Följareiden alle asetettiin lankkuja ja kiilat, joiden avulla seinä voitiin noston jälkeen jättää haluttuun korkeuteen ja ottaa tunkit pois paikoiltaan.

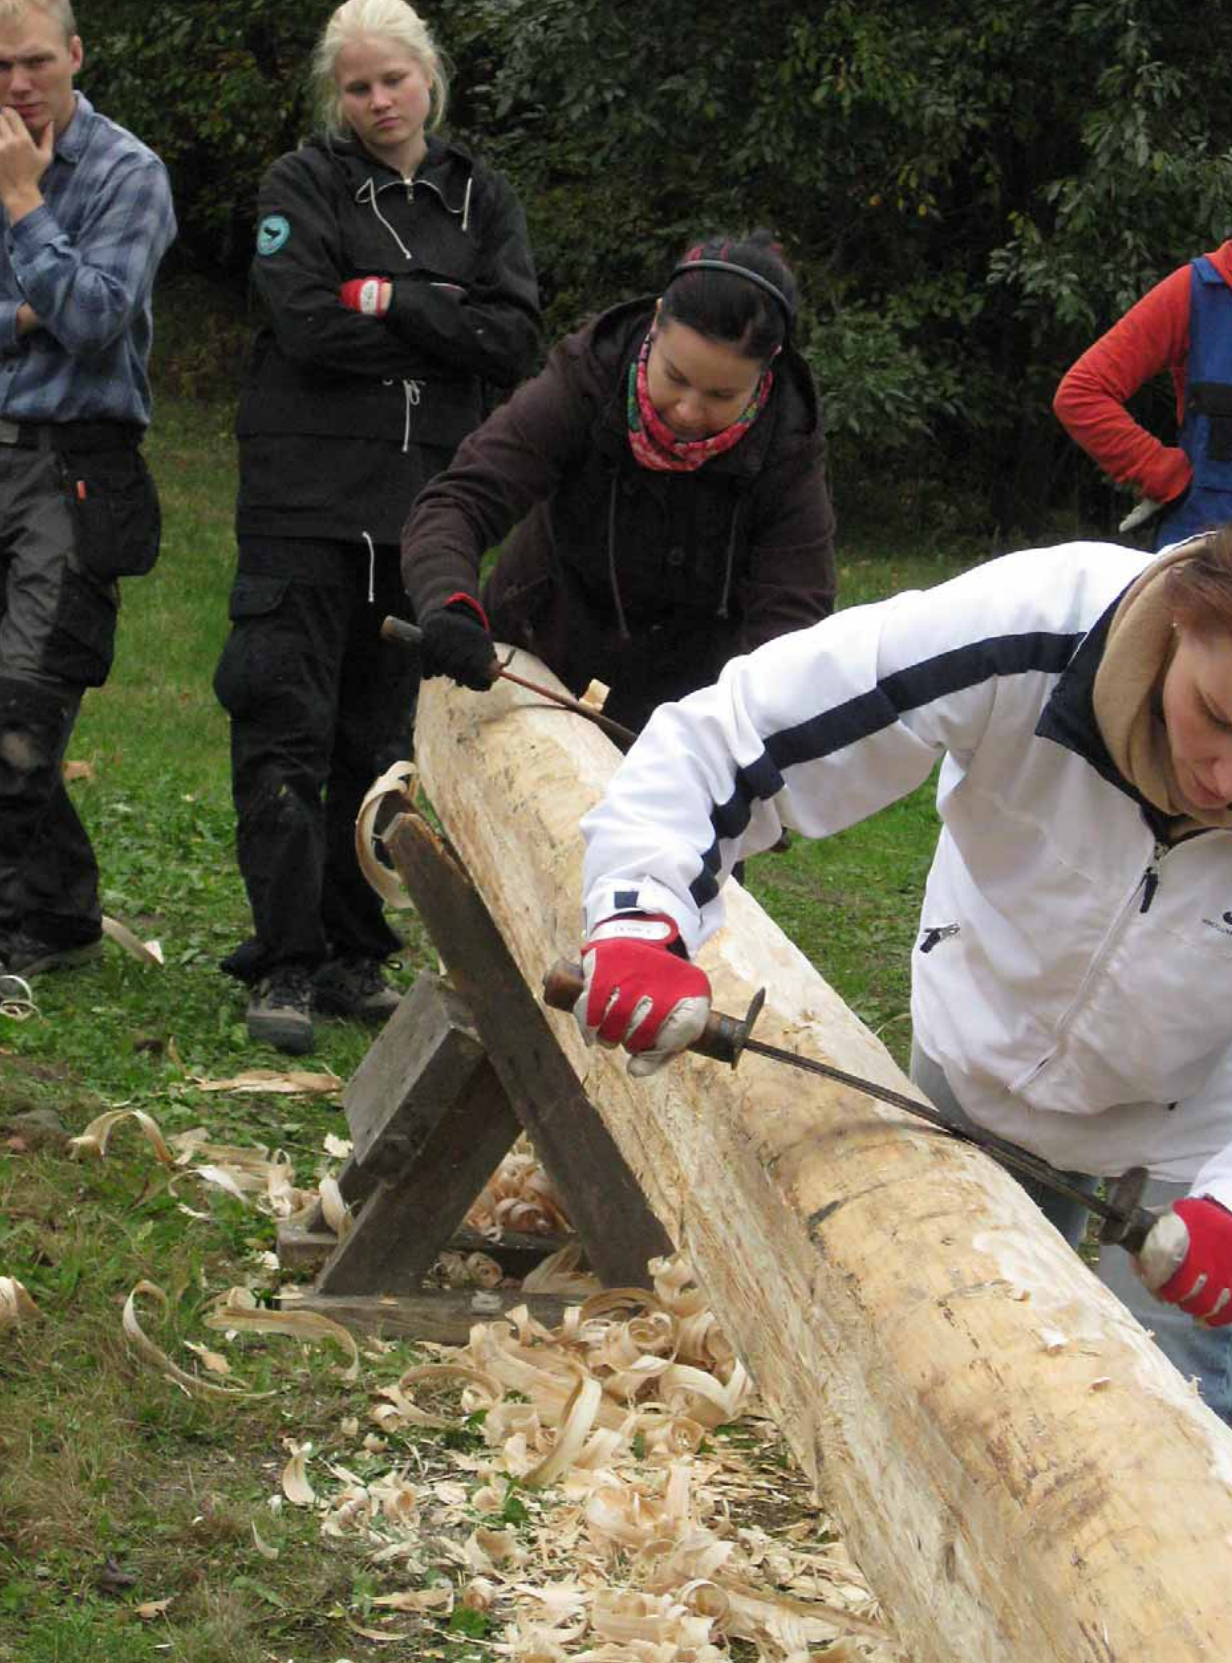
Vanhan hirren lahonneet kappaleet poistettiin, ja loppuosa sahattiin moottorisahalla pätkiksi irrottamisen helpottamiseksi.

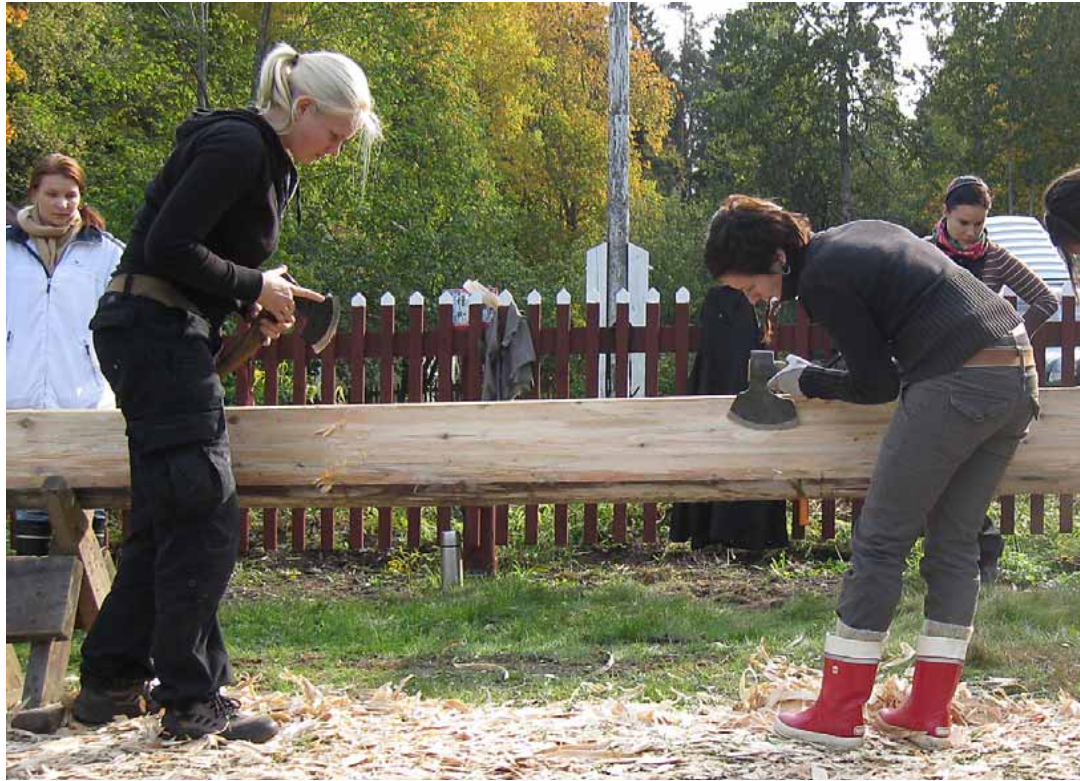
Uudet hirret piiluttiin ja hirsien selkiä oikaistiin vuolin-  
raudalla. Piilutut hirret kuljetettiin  
kärryllä rakennukselle.

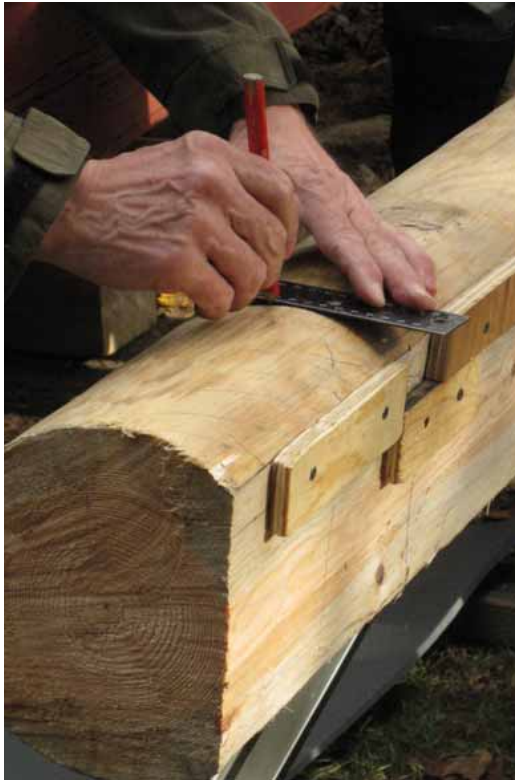
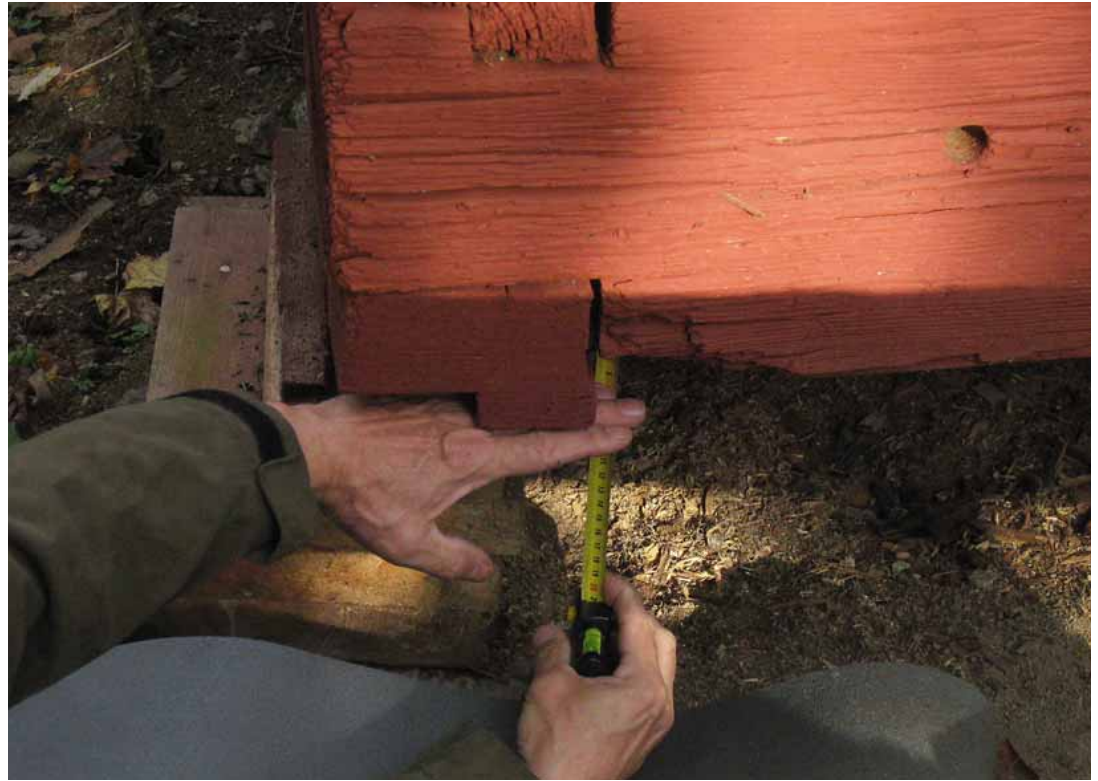
*Uusi hirsi asetettiin seinustalle latvapää ylemmän hirren tyvipään kohdalle. Hirren kylkiin piirrettiin pituusmitta ja salvoksen paikat. Salvoksen paikka pyrittiin sijoittamaan oksan kohdalle, jotta liitoksesta tulisi mahdollisimman luja, kuitenkin niin, että molempiin päihin hirttä jäi ylimääräistä mitta nostojen helpottamiseksi. Hirren loveuksen pohjan ja toiseksi alimman hirren varauksen välinen etäisyys mitattiin ja merkittiin. Loven veistämisen helpottamista varten asennettiin vaneripalat sabluunoiksi loven reunojen ja pohjan merkeiksi.*

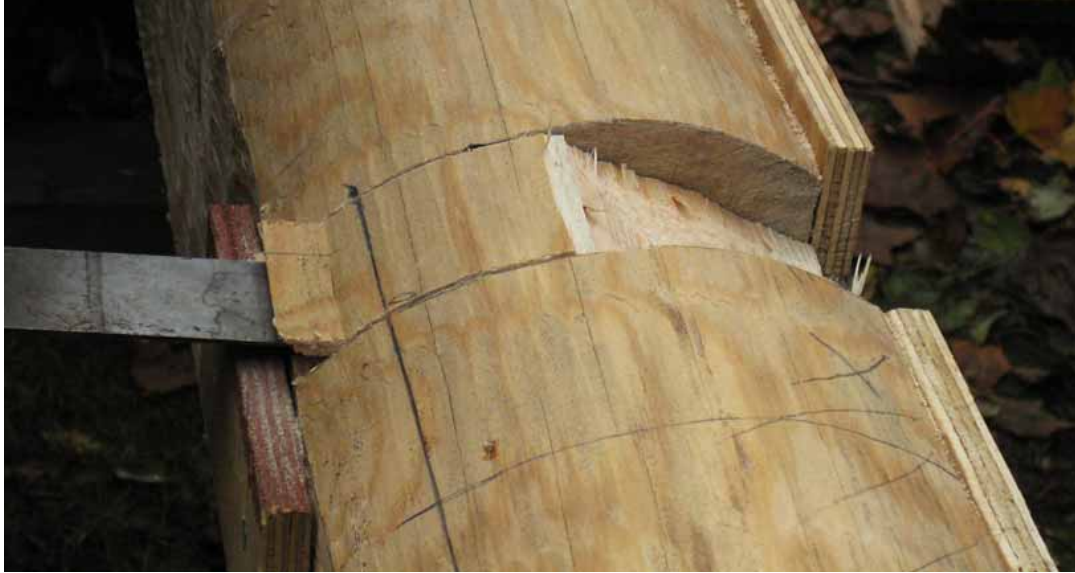
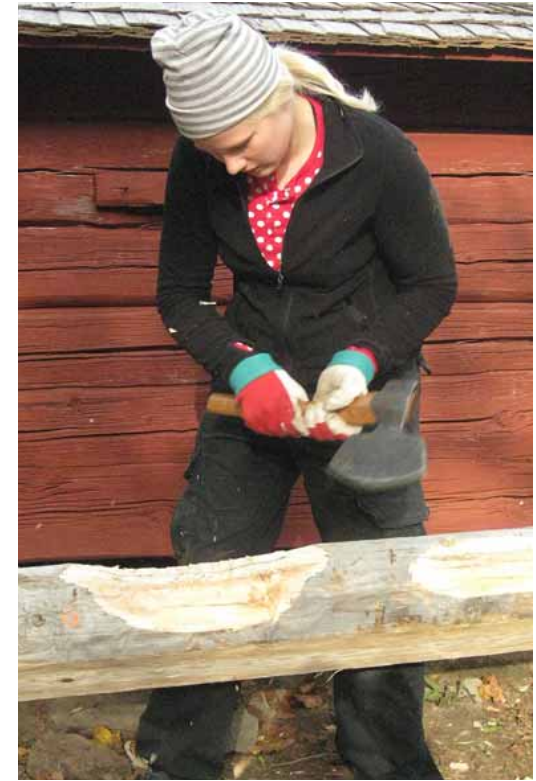
Loven reunat sahattiin, loveus avattiin taltalla alustavasti ja hirsi nostettiin paikoilleen sovitus varten. Samalla merkittiin uuden hirren selän kaarevuus ja piirrettiin hirren alareunaan peruskiviä varten tehtäviä loveuksia.

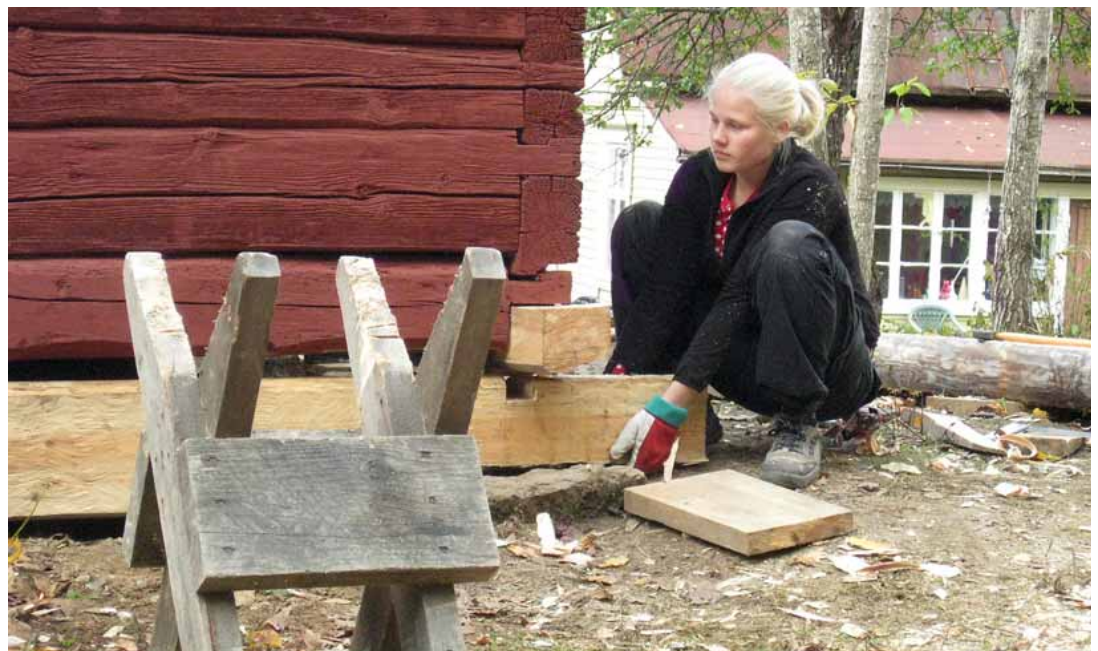
*Sovituksia jouduttiin tekemään useita ennen kuin hirsi  
asettui tasaisesti peruskivien päälle.*

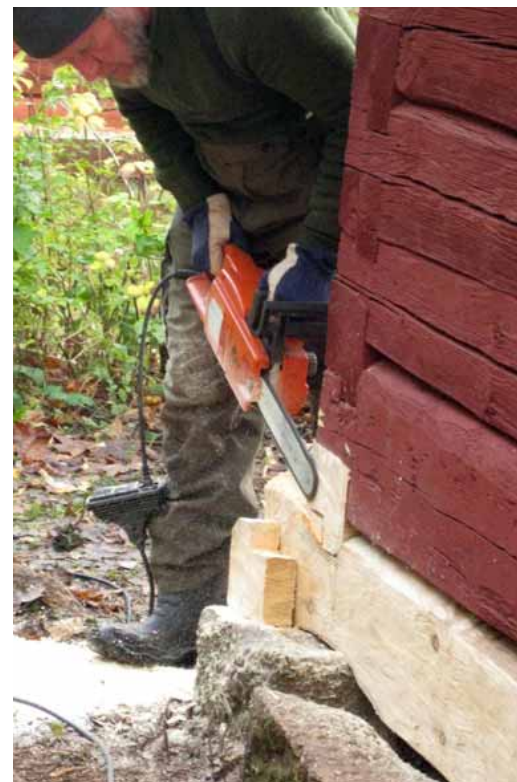
*Kun hirsi oli saatu asettumaan paikoilleen, sahattiin ylimääräiset nostoa varten jätetyt palat hirsien päistä, ja näin oli rakennuksen kengitys eteläpään osalta hirsien päiden viimeistelytervausta vaille valmis.*

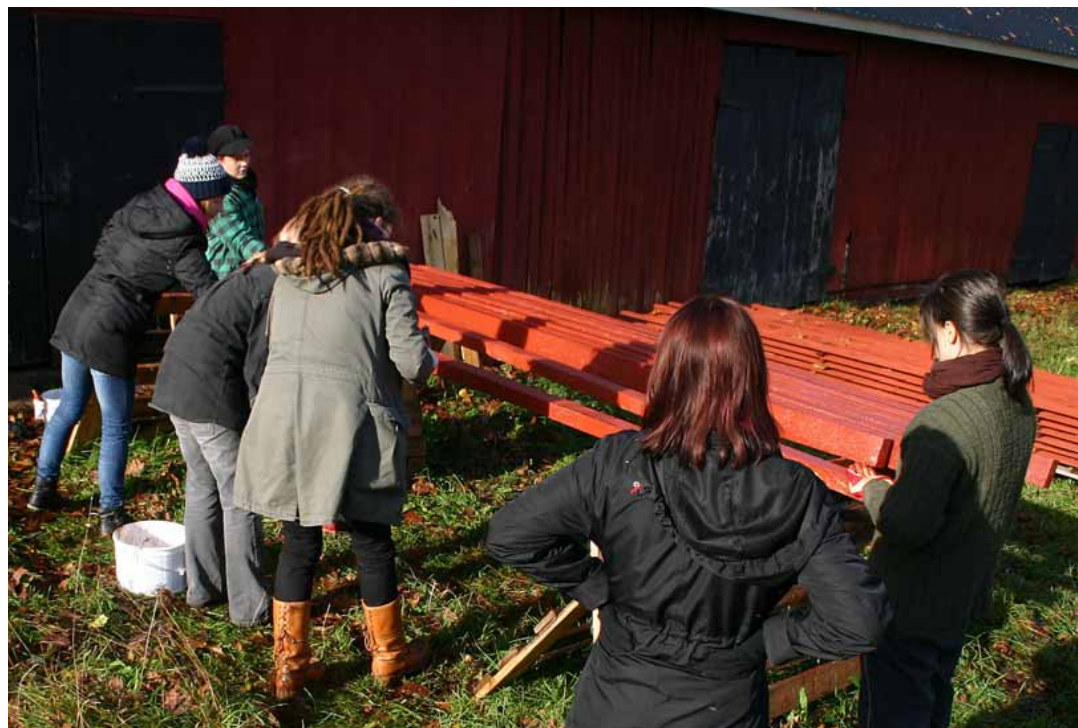
*Laudoituksen maalausta itsekeitetyllä punamultamaalilla.*

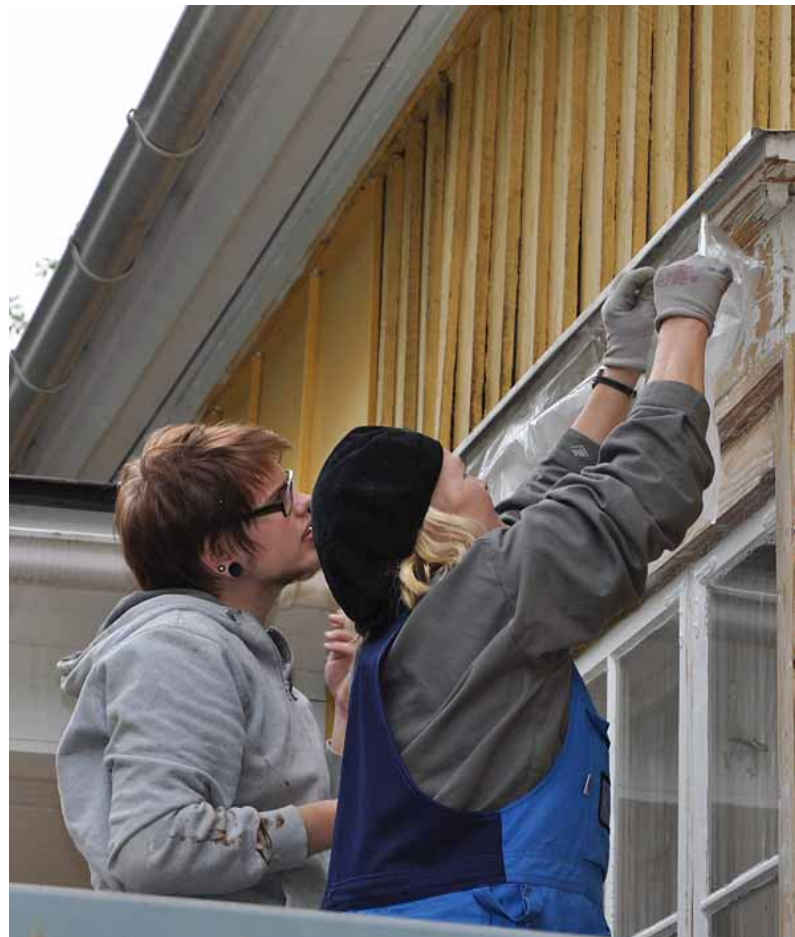
*Ulompien ruutujen kunnostuksen ajaksi ikkunoihin asennettiin muovi suojaamaan sisäosia kosteudelta.*

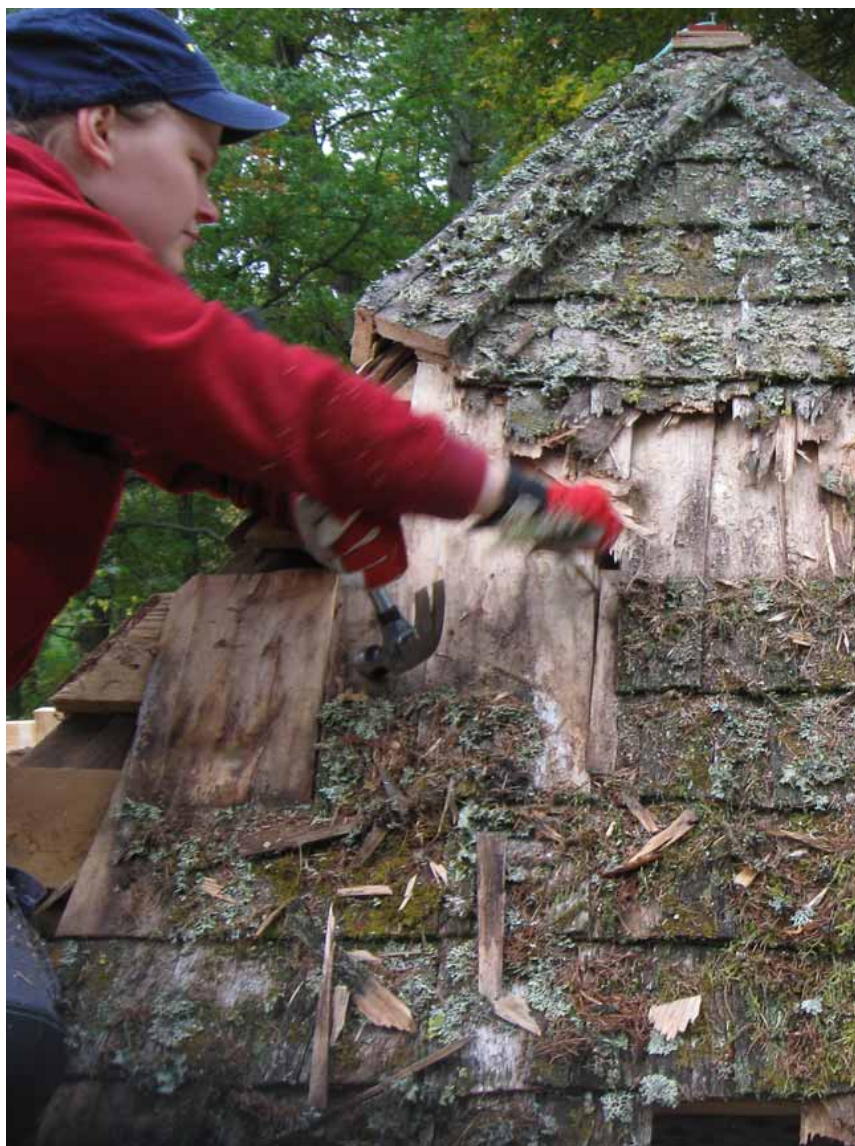
*Vanha pärekatto oli kasvattanut sammalta ja jäkälää.  
Uusittu pärekate tulee kestämaan vuosien ajan.*

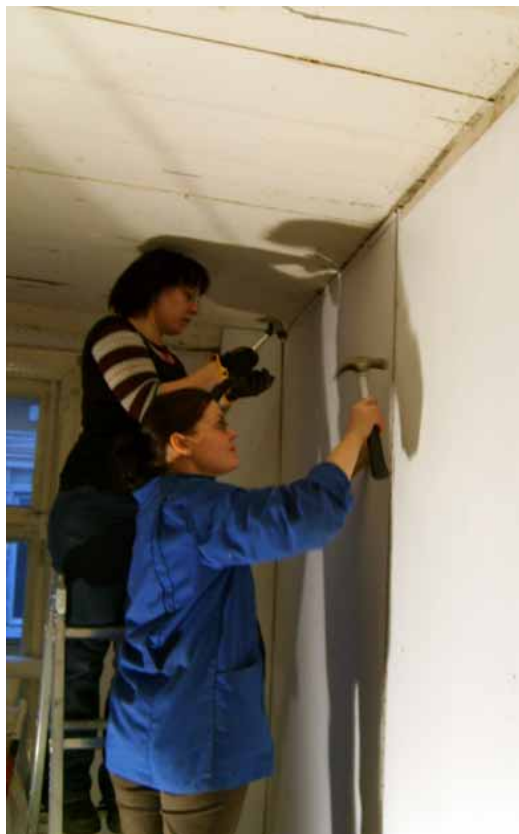
Seinät pinkopahvitettiin perinteiseen tapaan  
ja pintakäsiteltiin.

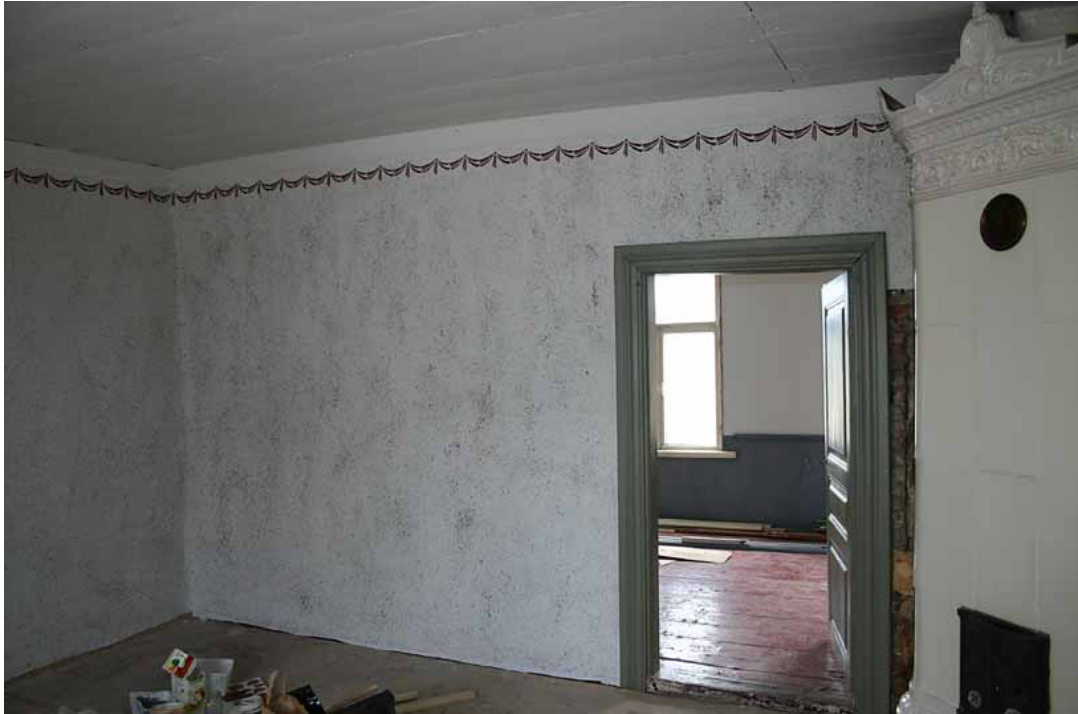
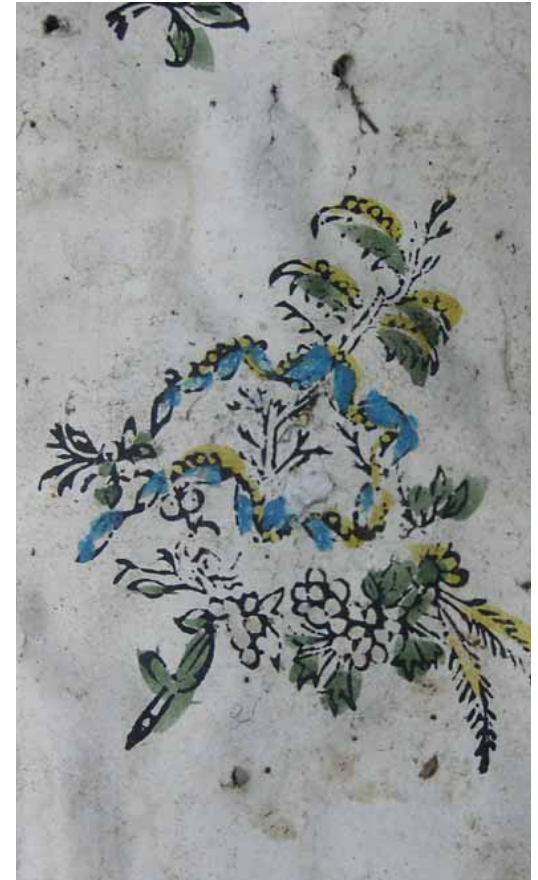
Seinäpinnat käsiteltiin roiskemaalauksella. Ohennettu maali saadaan levittymään pintaan pajunoksilla, jotka on notkistettu vedessä. Viimeistelyksi yläreuna koristeltiin sabluunakuviolla.

Tapettinäytteet analysoitiin ja fragmentit jätettiin uuden pinkopahvin alle.

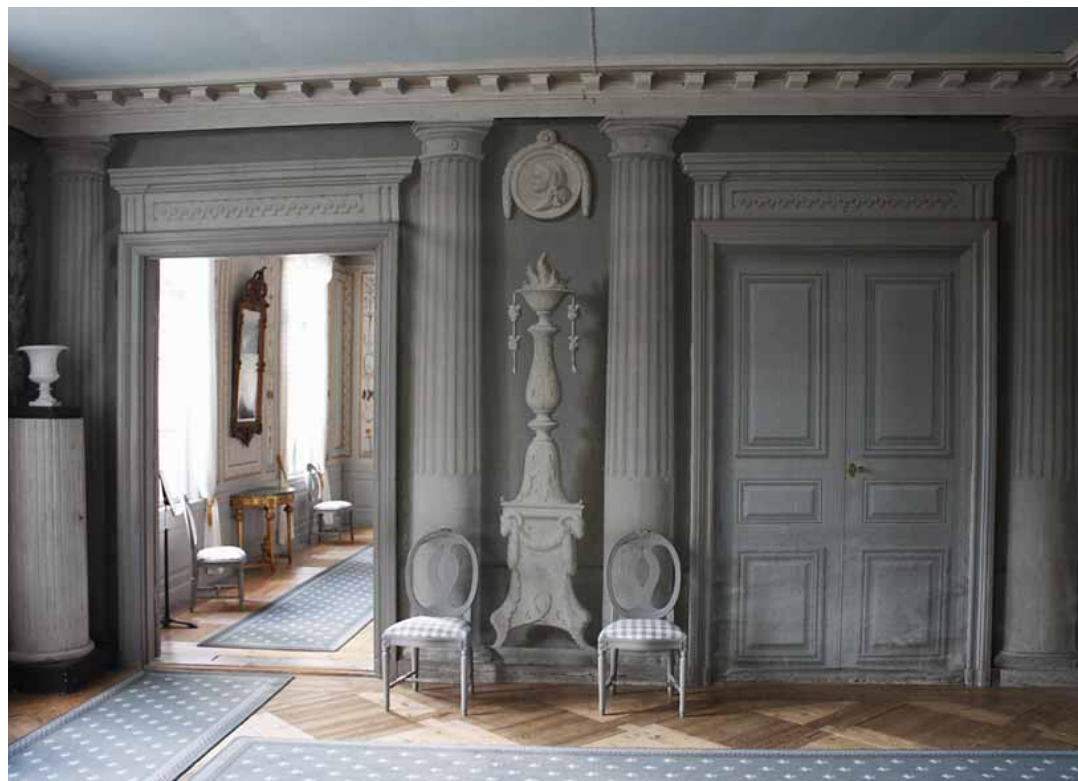
Yläkerran salin antiikkia ihannoivat illuusiomaalukset ovat säilyneet alkuperäisessä asussaan. Kuvassa kiinni olevat ovet on maalattu valeoviksi symmetrisen kokonaisuuden saavuttamiseksi.
